**COMMUNE DE BASSE-HAM**  
**ZAC DU KICKELSBERG**

**EXPERTISE GESTION INTÉGRÉE DES EAUX PLUVIALES**  
**SUITE À SINISTRE DU 2 JANVIER 2024**

**NOTE DE SYNTHÈSE**

12 février 2024

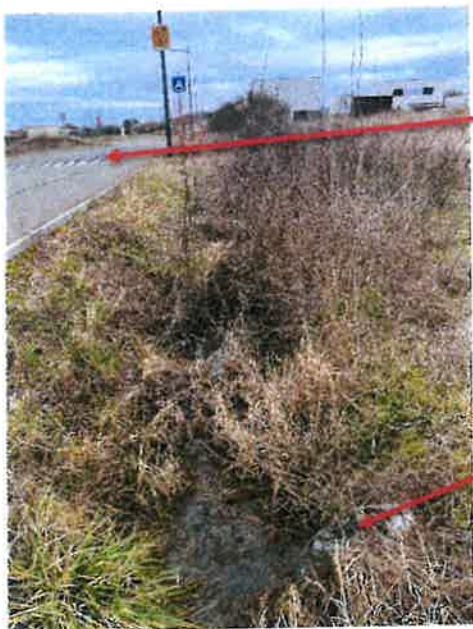
- le bassin se vide par Ø400 au lieu d'un Ø500 et se raccorde dans le réseau Ø1000 de la rue Denis Papin au niveau du plateau ralentisseur visible sur cette photo.

Le ralentisseur au droit du réseau de vidange du bassin. Le regard de raccordement n'est pas accessible.

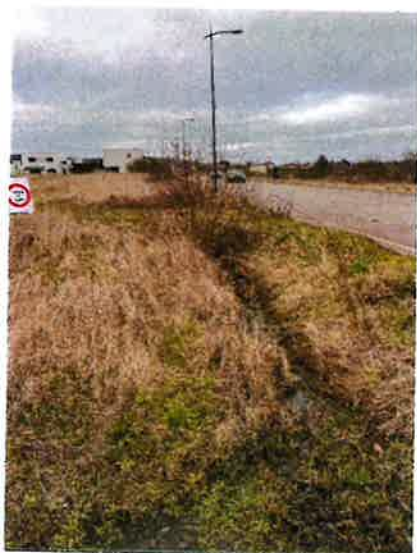
Canalisation de rejet des eaux du fossé au bassin.

On constate d'ailleurs sur la photo ci-dessous que la rue Denis Papin est assainie par un fossé, lequel fossé se vide dans le bassin (cf. photo précédente) alors que cette prestation n'est absolument pas prévue dans le Dossier Loi sur l'Eau ni le dimensionnement qui en résulte. Ces raccordements ne figurent pas dans les plans de recolement.

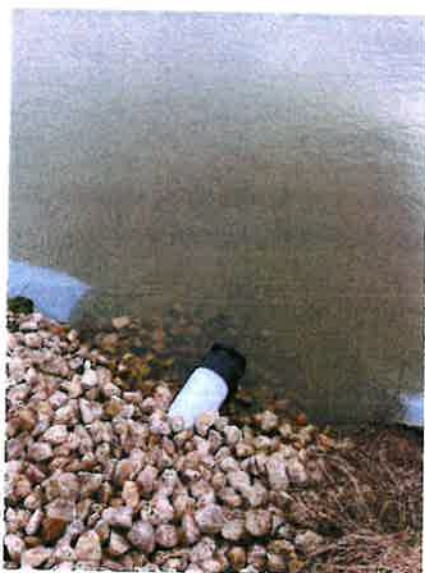
On voit ainsi sur cette photo le débouché de la canalisation dans le bassin équipé d'un clapet anti-retour.

Techniquement, ce dispositif ne peut pas fonctionner car l'arrivée dans le bassin se fait au niveau des eaux permanentes c'est-à-dire au niveau haut de la réserve arrosage. Ainsi en cas d'orage, le niveau dans le bassin est susceptible de monter de 1 m, soit à la cote 158.

Or le fil d'eau du fossé est aux alentours de la cote 157,56 ce qui veut dire que le clapet est fermé et l'eau du fossé ne peut plus s'évacuer dans le bassin, donc déborde sur la route puisqu'en aval, à hauteur du bassin ce fossé est bien moins profond, ce qui explique probablement que quelqu'un ait installé un tuyau pour palier au problème de profilage des fossés. Il y a là une non-conformité importante.

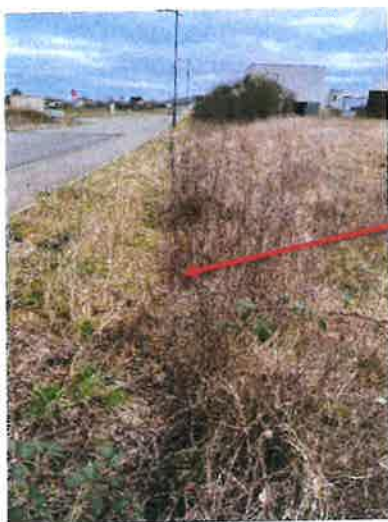
Fossé peu profilé

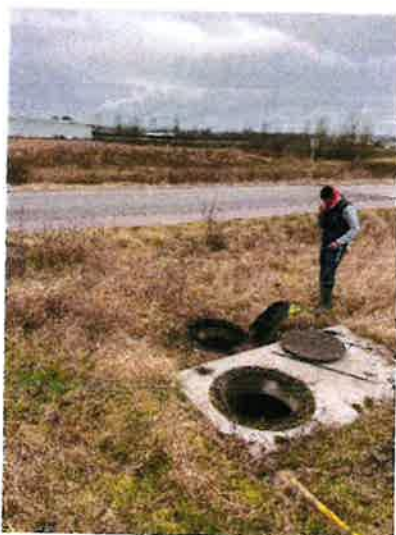
Concernant la vidange, il y a sur le plan de recolement deux regards sans indication particulière sur le positionnement du limiteur de débit. Lors de la visite sur site nous avons retrouvé ces deux regards. Dans l'un des regards que nous avons ouverts, il y a bien la présence d'un limiteur de débit.

L'étiquette indique qu'il s'agit d'un appareil de la marque Saint Dizier, modèle Floreg d'une capacité de 240 l/s et installé en 2018. On rappelle que le Dossier Loi sur l'Eau indiquait un débit de fuite de 232 l/s mais sur ce niveau de débit, il s'agit plus d'une plage de débit que d'une valeur aussi précise que celle indiquée dans le Dossier Loi sur l'Eau.

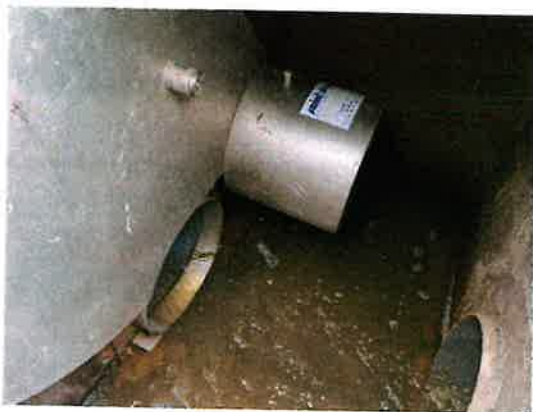
Cette photo montre que par rapport à la notice ci-dessus, Il y a un décalage d'autant plus visible que le bassin était en mode vidange et le flotteur est très-très loin encore des niveaux de flottaison qui déclenchent la fermeture de l'appareil.

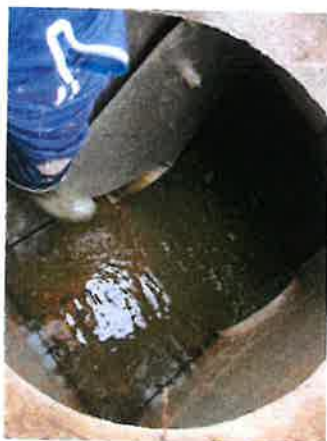
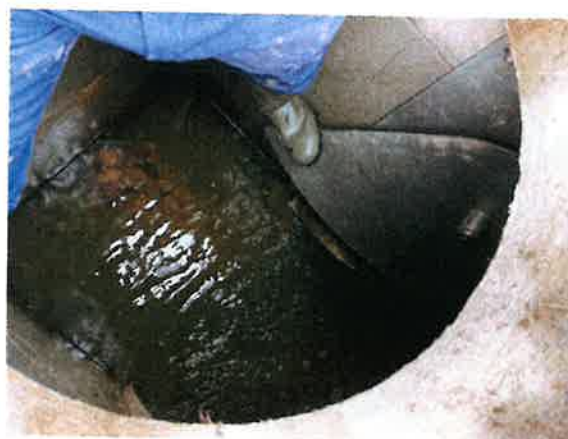
Nous l'avons donc fait fonctionner artificiellement et on voit bien qu'il est très peu probable d'atteindre un tel niveau d'eau dans le regard du fait que la canalisation entrante du bassin est égale à la canalisation sortante. Dit autrement, le limiteur est inopérant.

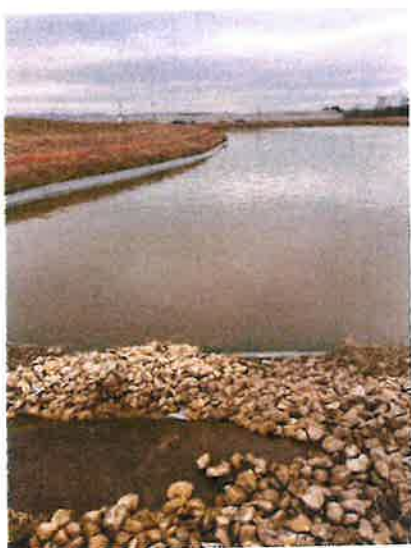
Ces constatations de cotes sont renforcées par la visite de site où l'on voit que l'entreprise au niveau des plus hautes eaux a installé un géotextile recouvert de pierres,

sauf que ces pierres mettent en rétention la noue et en cas de débit important qui arrive au bassin, les pierres s'érodent et tombent dans le bassin.

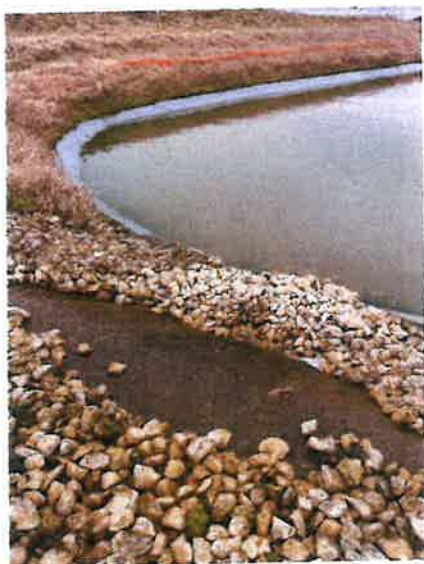
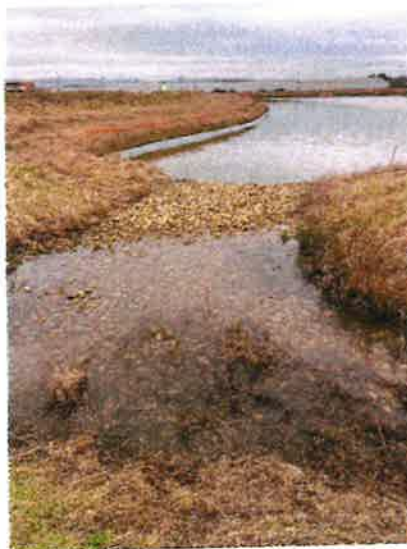
Compte tenu du faible profil en long de la noue, si le niveau d'arrivée dans le bassin était au niveau des plus basses eaux d'orage c'est-à-dire des plus hautes eaux réserve d'arrosage soit la cote 157, la noue bénéficierait de 1 m de dénivellée en plus sur le profil en long, soit une pente plus importante facilitant l'acheminement de l'eau et supprimant la stagnation dans la noue.

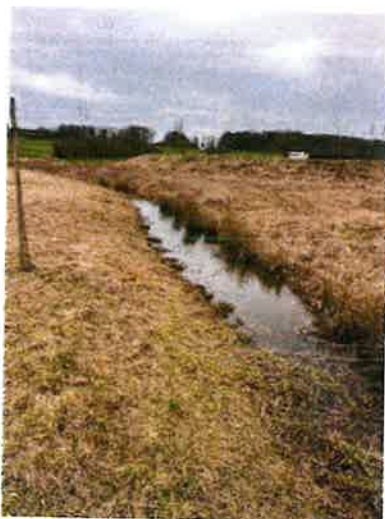
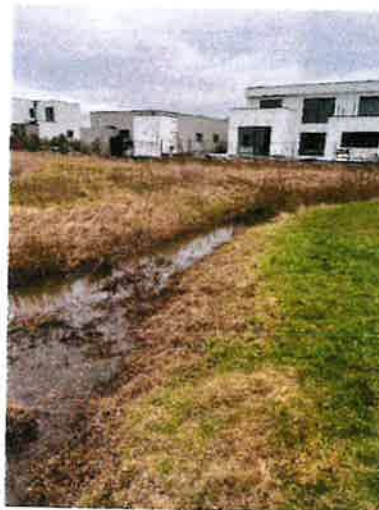
On constate en remontant la noue jusqu'à l'angle Sud-Ouest du lotissement c'est-à-dire la rue des Mésanges, que la noue est en charge.

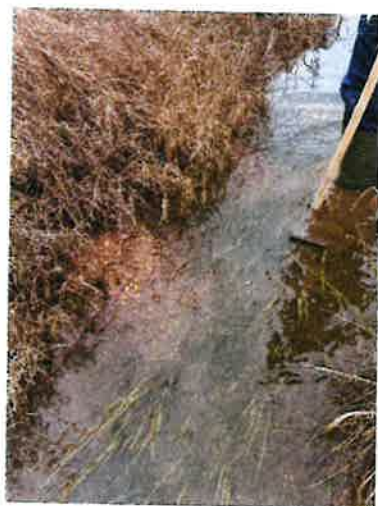
Pourtant, les herbes couchées montrent qu'il y a quand même eu un écoulement mais insuffisant par rapport au débit d'entrée, d'où la mise en charge de la noue en amont et son débordement.

Élément aggravant : la rue des Rossignols est le point bas de l'opération de lotissement puisque la placette de la rue des Pinsons varie de la cote 159,66 à 159,36 quand celle de la rue des Rouges-Gorges varie de 159,64 à 159,73 et celle de la rue des Rossignols de 159 à 159,28.

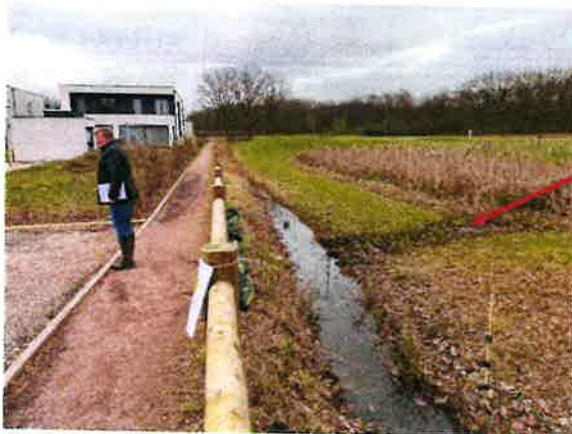
On voit très nettement sur la photo ci-dessous le peu de garde qu'il y a en cas de mise en charge et l'importance du bassin versant à la fois représentant le golf, mais aussi la forêt plus en amont. Les traces de débordement sont encore visibles tout comme les sacs que les riverains ont tenté d'installer pour endiguer cette zone qui présente clairement un point bas marqué également au niveau du chemin piéton.

Arrivée du bassin versant

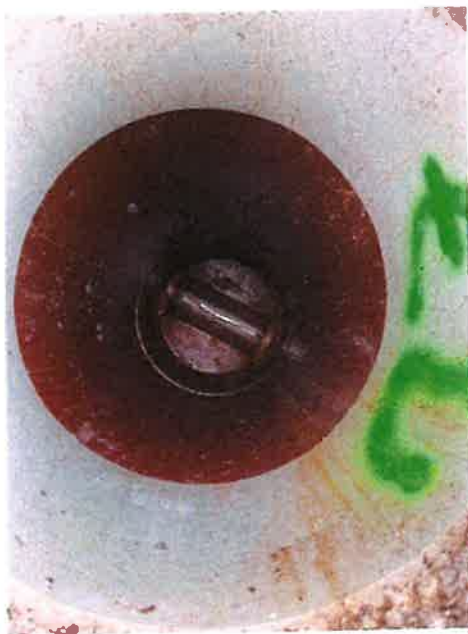
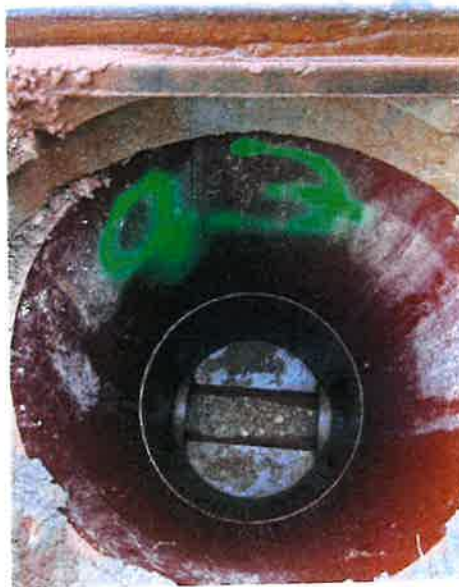
On voit par exemple sur ces photos que les boîtes sont circulaires et même pré-perçées avec une attente à l'intérieur de la parcelle. Sur la 2<sup>e</sup> photo réseau EP, on voit un apport de gravier en provenance de la parcelle. Toutes les boîtes que nous avons ouvertes sont réalisées ainsi mais ne s'agissant pas d'un audit technique détaillé, nous ne pouvons pas dire si les parcelles sont raccordées au fil d'eau. La conception encourage et permet cette pratique, c'est une évidence.

Je ne comprends pas l'intérêt d'avoir installé des branchements en Ø150 compte tenu du prix, pour gérer uniquement la surverse centennale dans un réseau qui n'est pas dimensionné pour une pluie centennale.

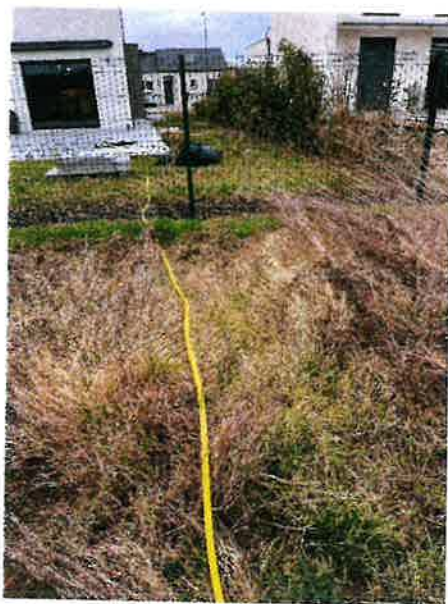
Sur la cette photo, on voit discrètement une canalisation de vidange probablement d'une fosse enterrée qui dysfonctionne du fait de l'infiltration ?

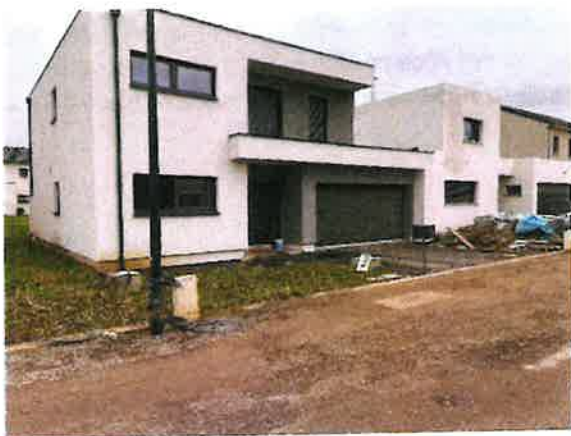
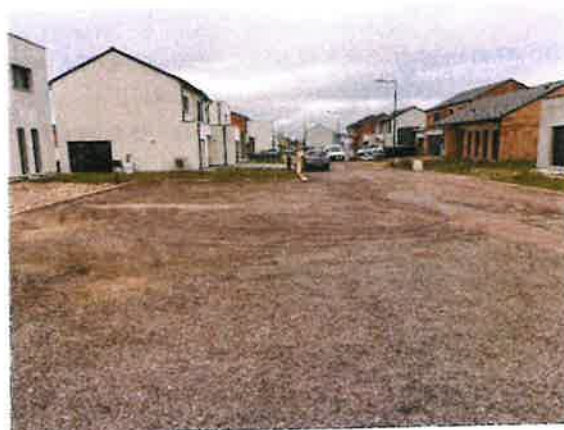
Les accès garages qui sont tous pentés vers le domaine public puisque le règlement de lotissement impose un niveau de +10 des rez-de-chaussée sont évacués vers le domaine public sans aucune grille caniveau. Ces surfaces n'ont pas été prises en compte dans le Dossier Loi sur l'Eau. Il s'agit donc d'une non-conformité majeure.

Les accès-garages sont parfois très importants en surface et systématiquement revêtus.

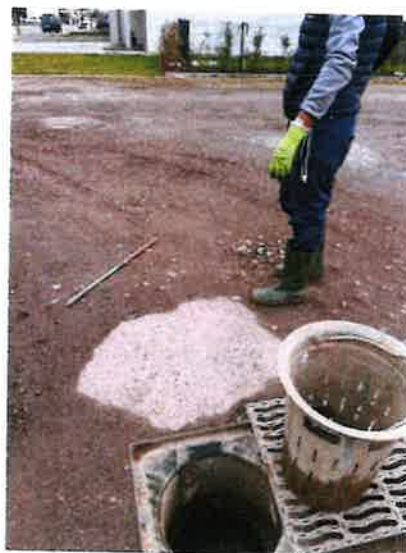
Lors de la visite sur le site, nous avons procédé à l'ouverture de certains regards rue des Rossignols pour visualiser les séparateurs Vortex hydrodynamiques en entrée des SAUL. En fait, nous avons plutôt trouvé des paniers en tôle perforée dans des regards ronds sous les grilles avaloirs. Certains de ces dispositifs notamment dans la rue des Pinsons étaient déjà bien embourbés parce qu'ils n'avaient pas été nettoyés car le sinistre était sur la rue des Rossignols.

Mais cela laisse à penser que lors de l'arrivée des eaux sur la rue des Rossignols, les paniers étaient dans le même état.

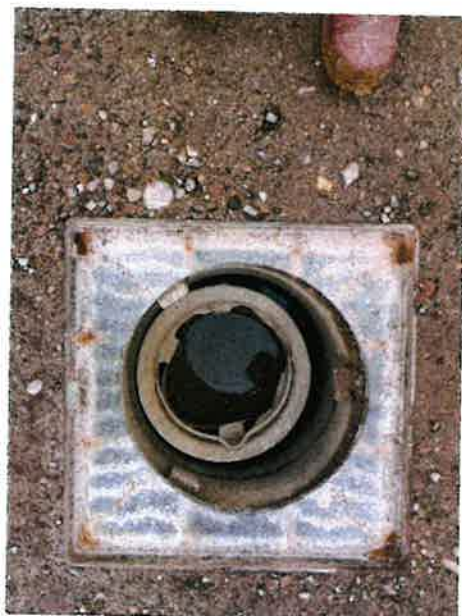
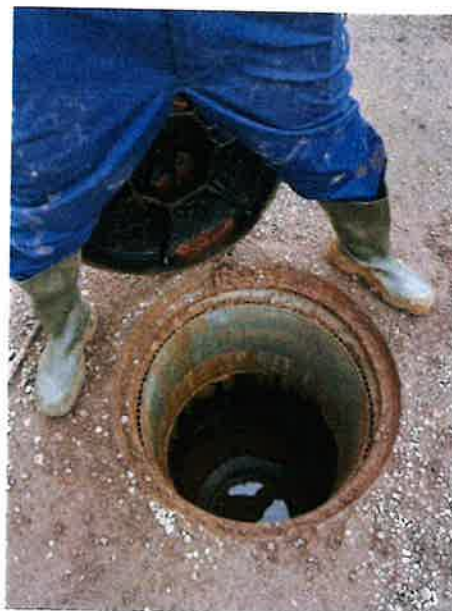
Quel est l'intérêt d'avoir mis des siphons sur un réseau pluvial ?

Par contre, ces regards ne sont pas conformes à la fiche technique jointe au Dossier Loi sur l'Eau correspondant à un matériel de chez HYDRO INTERNATIONAL First Defense.

→ les grilles avaloirs sont équipées de siphons et de paniers qui ne sont pas conformes au Dossier Loi sur l'Eau, en tout cas cela n'était pas précisé dans le Dossier Loi sur l'Eau, les siphons sont un facteur aggravant en cas d'apport de fines et de défaut d'entretien.

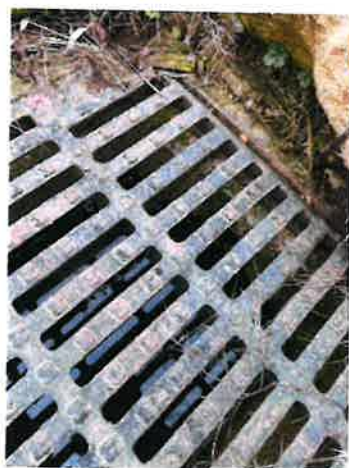
Suite à notre visite sur site, nous avons constaté que dans les faits, elle a une vocation de stockage/restitution. A ce sujet, nous avons constaté que les plans de recolement sont faux ou incomplets, car ils ne précisent pas le diamètre des canalisations entre les biefs, ni les cotes de niveau des grilles, ni les fils d'eau et surtout nous avons vu apparaître lors de notre visite, dans les grilles de la coulée verte des petits tuyaux bleus de diamètre à priori 60, formant régulation de débit, mais sans qu'il n'y ait de surverse.

Certains biefs de noues très sollicités par les apports des débits de fuite en provenance des SAUL (cf. plan ci-dessus), se mettent vite en rétention du fait de la vidange par cette petite canalisation de Ø60 dissimulée dans les grilles alors que cela n'est pas prévu dans le Dossier Loi sur l'Eau. Il n'y a par ailleurs pas de surverse organisée, celle-ci se fait surfaciquement.

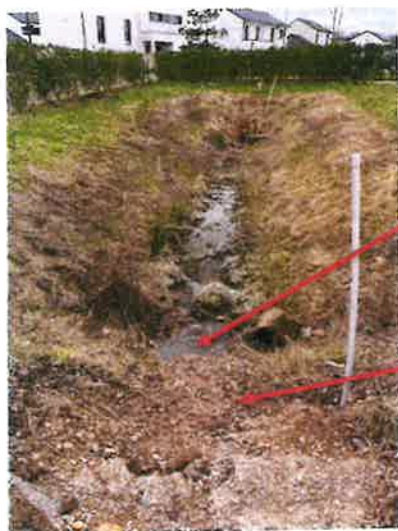
On voit sur cette photo située en aval de la noue que les riverains surpris par la surverse, ont terrassé eux-mêmes une sorte de rigole pour évacuer les eaux.

Grille avec canalisation régulateur de débit

Surverse faite par les riverains
