COMMUNE DE MALLING  
PETITE HETTANGE

LOTISSEMENT DOMAINE DE LA SAPINIERE

DESORDRES SUR LE RESEAU D'ASSAINISSEMENT

**PATHOLOGIES ET PROPOSITIONS TECHNIQUES DE  
REFECTIONS**

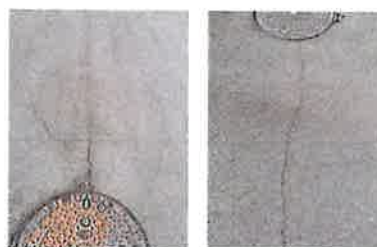
Fissures transversales sur chaussée au niveau des regards :

- Signe de compactage insuffisant autour des regards : structure de fondation routière et enrobés.
- Changement de matériaux de remblaiement

Pas d'affaissement ou gonflement apparent.

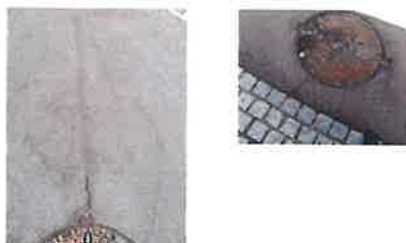
Fissures longitudinales sur chaussée au niveau d'un regard :

- Signe de compactage insuffisant autour des regards : structure de fondation routière et enrobés.
- Changement de matériaux de remblaiement.
- Peut provenir d'un léger gonflement des remblais de fouille d'assainissement.

Pas d'affaissement apparent.

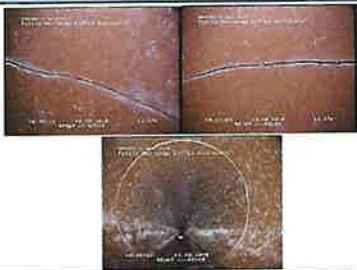
| Tronçon/ Nœud | Distance (m) | Illustrations | Observations | Pathologies et causes | Proposition Techniques |
|---|---|---|---|---|---|
| REU67 vers Reu68 | 12.37 | | BABC-B - Fissure circonférentielle ouverte - Largeur de 1mm | Infiltration d'eau causant un gonflement du sol soulevant le regard. Cause : mauvaise étanchéité au niveau du raccordement sur regard, ce qui produit des infiltrations d'eau dans le sol. La constitution du sol et du remblai de fouille agressive réagit aux venues d'eau par un gonflement et un déplacement des ouvrages. | - Déposer la conduite sur 2ml - purger les matériaux (lit de pose, enrobage et remblais de fouille) - constitution d'un lit de pose de 20 cm minimum d'épaisseur, un enrobage en matériaux concassée calcaire 6/15 - Poser une nouvelle conduite (réparation par manchon) - Remblayer en matériaux d'apport seins de type D1 à D2 (Sable et grave sans fines)<br>R2, R4, R6 (Concassé de roches-calcaire par exemple) - Réfection du corps de la chaussée à l'identique |

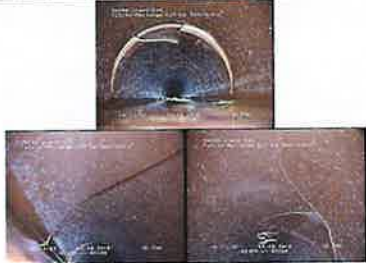
| Tronçon/ Nœud | Distance (m) | Illustrations | Observations | Pathologies et causes | Proposition Techniques |
|---|---|---|---|---|---|
| REU70 vers REU60 | 27.9 | | BDDC - Niveau d'eaux troubles - Niveau 5% - fin de flache | La conduite est implantée sur un nœud de conduites d'eau pluvial. Un mauvais compactage au moment de la pose de la conduite EU sur les conduites EP ont générés des tassements différentiels. Tassements d'autant plus importants que le remblai de fouille est constitué de déblais du site mis remblais avec les risques de gonflement que cela comporte. | - Déposer la conduite sur 10ml (longueur du flache - purger les matériaux (lit de pose, enrobage et remblais de fouille) - constitution d'un lit de pose de 20 cm minimum d'épaisseur, un enrobage en matériaux concassée calcaire 6/15 - Poser une nouvelle conduite (réparation par manchon) et un nouveau regard - Remblayer en matériaux d'apport seins de type D1 à D2 (Sable et grave sans fines)<br>R2, R4, R6 (Concassé de roches-calcaire par exemple) - Réfection du corps de la chaussée à l'identique |
| | 30.05 | | BABCC - Fissure complexe ouverte de 1h à 12h - Largeur de 1mm - sur 1500mm | | |

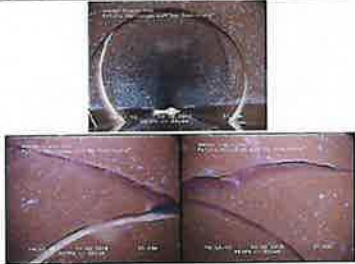
| Tronçon/ Nœud | Distance (m) | Illustrations | Observations | Pathologies et causes | Proposition Techniques |
|---|---|---|---|---|---|
| | 32.74 | | BDDC - Niveau d'eaux troubles - Niveau 15% - flache de 15% | | |

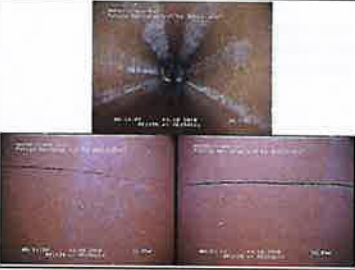
| REU125 vers REU34bis | 24.54 | | BABCB - Fissure circonférentielle ouverte - Largeur de 1mm | Mauvais compactage lors du remblai | - Déposer la conduite sur 2ml - purger les matériaux (lit de pose, enrobage et remblais de fouille) - constitution d'un lit de pose de 20 cm minimum d'épaisseur, un enrobage en matériaux concassée calcaire 6/15 - Poser une nouvelle conduite (réparation par manchon) - Remblayer en matériaux d'apport seins de type D1 à D2 (Sable et grave sans fines)<br>R2, R4, R6 (Concassé de roches-calcaire par exemple) - Réfection du corps de la chaussée à l'identique |

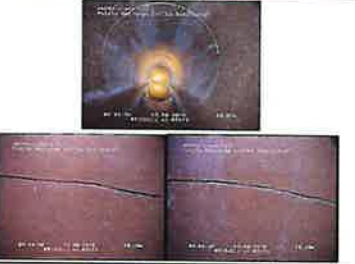
| REU34bis vers REU71 | 18.09 | | BABCB - Fissure circonférentielle ouverte - Largeur de 1mm | Terrassement branchement EP passant au dessus de la conduite E.U | - Déposer la conduite sur 2ml - purger les matériaux (lit de pose, enrobage et remblais de fouille) - constitution d'un lit de pose de 20 cm minimum d'épaisseur, un enrobage en matériaux concassée calcaire 6/15 - Poser une nouvelle conduite (réparation par manchon) - Remblayer en matériaux d'apport seins de type D1 à D2 (Sable et grave sans fines)<br>R2, R4, R6 (Concassé de roches-calcaire par exemple) - Réfection du corps de la chaussée à l'identique |

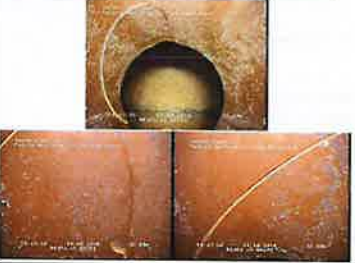
| REU74 vers REU72 | 37.68 | | BABBC - Assemblage - Fissure complexe ouverte de 7h à 11h - Largeur de 1mm - sur 200mm | - Mauvais compactage autour du regard<br>- Conduites dues à la création du regard | - Déposer la conduite sur 2ml - purger les matériaux (lit de pose, enrobage et remblais de fouille) - constitution d'un lit de pose de 20 cm minimum d'épaisseur, un enrobage en matériaux concassée calcaire 6/15 - Poser une nouvelle conduite (réparation par manchon permettant de faire la jonction sur l'existant) - Remblayer en matériaux d'apport seins de type D1 à D2 (Sable et grave sans fines)<br>R2, R4, R6 (Concassé de roches-calcaire par exemple) - Réfection du corps de la chaussée à l'identique |
