**COMMUNE DE BASSE-HAM**  
**ZAC DU KICKELSBERG**

**EXPERTISE GESTION INTÉGRÉE DES EAUX PLUVIALES**  
**SUITE À SINISTRE DU 2 JANVIER 2024**

**NOTE DE SYNTHÈSE**

12 février 2024

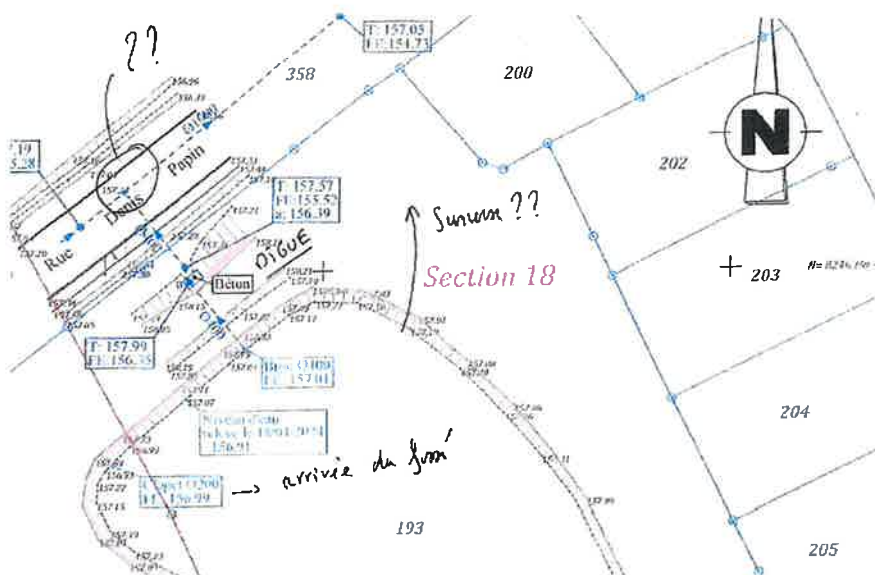
La surverse du bassin par débordement surfacique est liée au niveau de la digue prévu à 158. On voit sur les plans de géomètre des cotes à 158,05, 158,15, 158,18 soit un niveau conforme au projet.

Il conviendra toutefois de vérifier au titre des mesures d'amélioration qu'en dehors des quelques cotes de niveau relevées par le géomètre au droit de la canalisation, il n'y a pas autour du bassin dans la zone vers le lotissement, des points altimétriques plus bas. La visite du site que nous avons faite semble démontrer que ce n'est pas le cas.

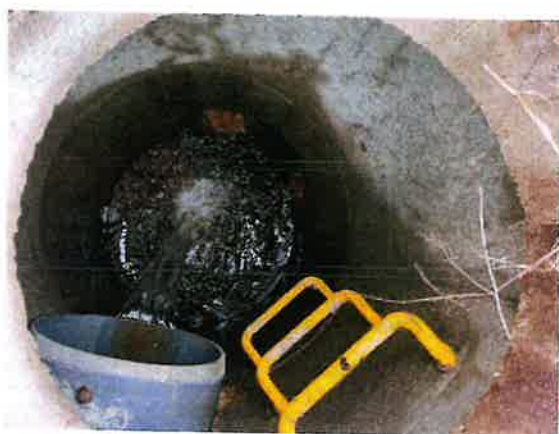
Nous l'avons donc fait fonctionner artificiellement et on voit bien qu'il est très peu probable d'atteindre un tel niveau d'eau dans le regard du fait que la canalisation entrante du bassin est égale à la canalisation sortante. Dit autrement, le limiteur est inopérant.

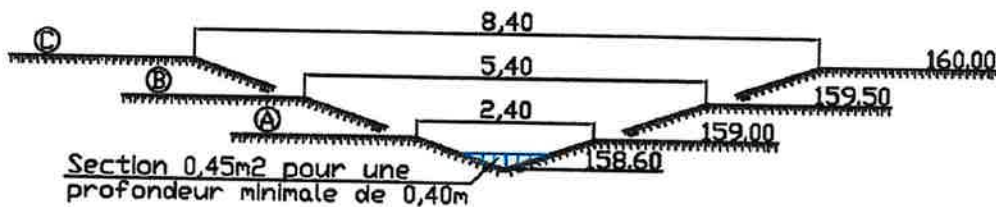
Figure 21 : Coupe en travers type des noues du golf

On constate également que le plan projet n'a pas été respecté puisqu'en fonction de la profondeur de la noue liée à la cote de la berge, la largeur était plus ou moins importante avec des profils 3 pour 1

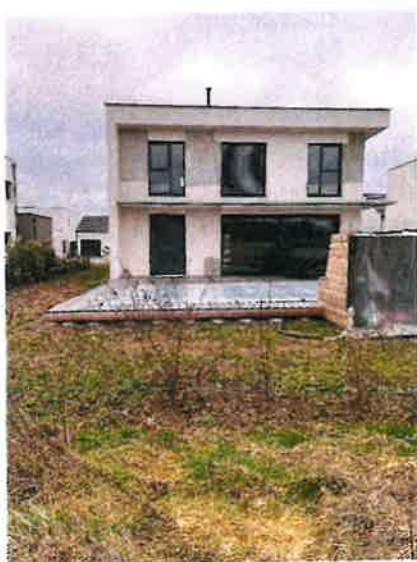
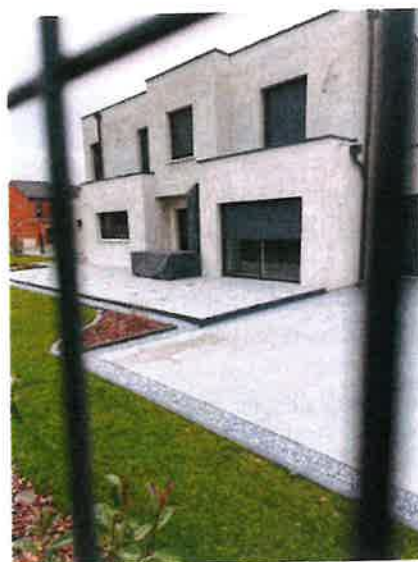
Pour autant certains aménagements extérieurs sont très qualitatifs, avec du déversement dans les espaces verts sans que l'on puisse réellement visualiser de caniveau qui collecte les eaux vers un dispositif de stockage souterrain.

Ces solutions sont pourtant les meilleures, les plus efficaces car elles viennent générer de l'infiltration en surface bénéficiant de l'évaporation et surtout d'un débit de fuite important puisqu'il y a de la surface. Tout le contraire de ce qui est encouragé dans la note d'accompagnement du règlement de lotissement où seules des solutions de SAUL ou tranchées drainantes sont envisagées.

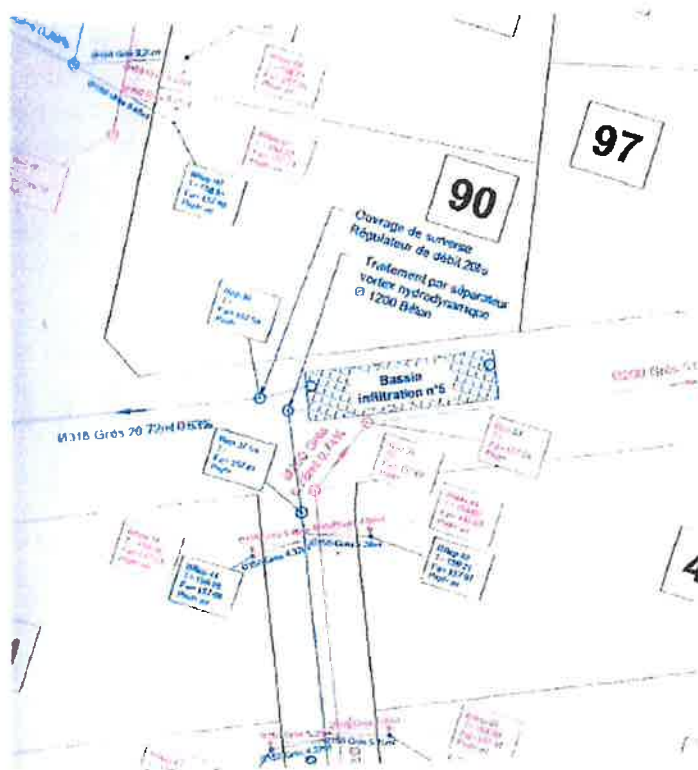
On retrouve dans le plan de recolement une cote au niveau du regard 35 de 157.59 soit peu ou prou la cote de fond de bassin.

Dans le plan projet, il était indiqué sur ce bassin d'infiltration n°5 (mais les autres sont tous conçus de la même manière), que le limiteur de débit était dans le regard de sortie à 20 l/s. Il y a également une coupe de l'ouvrage.

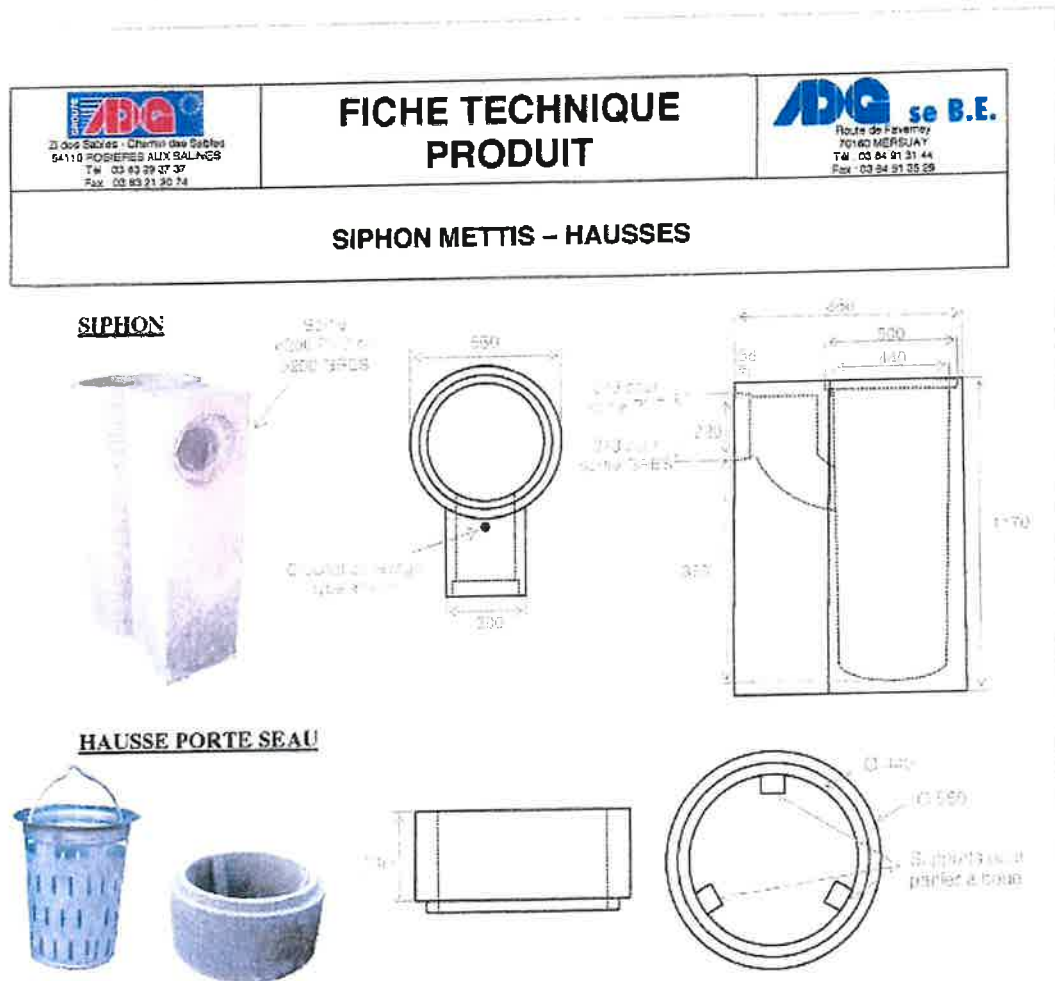
Suite à des discussions lors de la visite, DELTA AMÉNAGEMENT a adressé un mail indiquant que les avaloirs étaient équipés de siphons en transmettant une fiche produit de la société ATG où ces ouvrages s'appellent des siphons Mettis. On y voit clairement le seau, les supports pour le panier, et le siphon.

Il s'agissait d'expliquer pourquoi à l'ouverture des regards le réseau semblait en charge avec la présence d'eau. Le siphon explique cela.

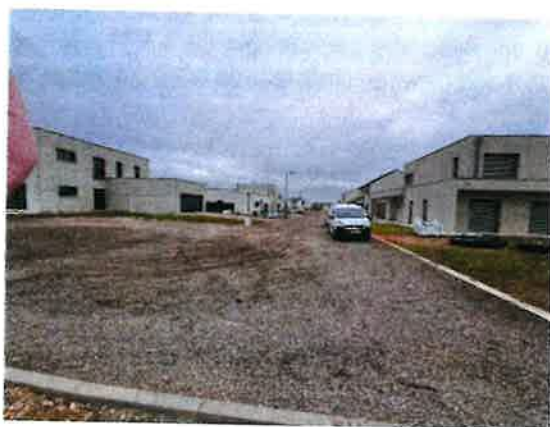
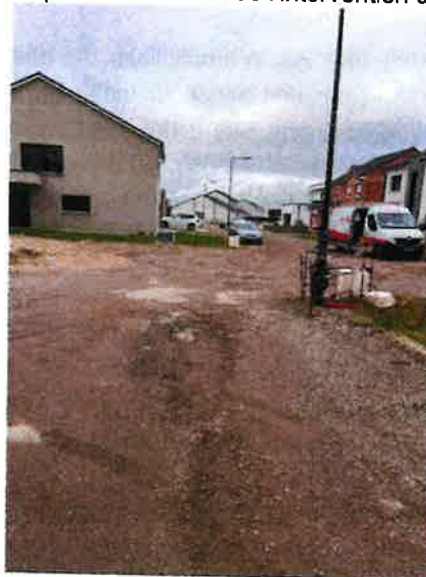
Mais de la même manière, dans un quartier d'habitation le recours aux chaussées réservoirs, sauf à ce qu'il s'agisse d'une opération groupée, est extrêmement dangereux car pendant toute la phase de construction, les boues véhiculées par les engins de construction des différents lots libres avec des chantiers qui s'étalent sur un temps long, aboutissent à colmater les ouvrages s'ils sont mis en service. Ce colmatage nous l'avons visualisé sur le site, car même si avant notre visite comme nous l'a indiqué DELTA AMÉNAGEMENT, l'entreprise MALEZIEUX était venue procéder à un curage sur les autres rues, nous avons constaté des paniers remplis de fines ainsi que des chaussées provisoires avec beaucoup de boue du fait de l'intervention des constructeurs.

Dans le cas présent il y a selon le Dossier Loi sur l'Eau et plus spécifiquement le porté à connaissance, des grilles avaloirs et en entrée de SAUL, pour éviter le colmatage, les vortex hydrodynamiques.

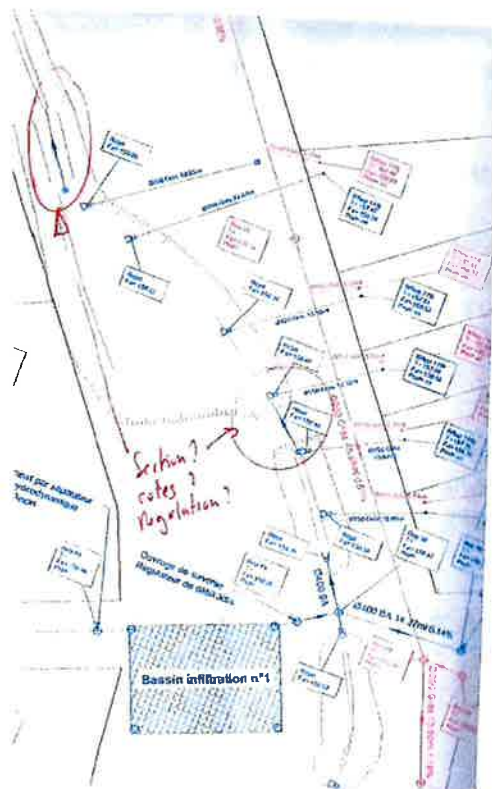
Suite à notre visite sur site, nous avons constaté que dans les faits, elle a une vocation de stockage/restitution. A ce sujet, nous avons constaté que les plans de recolement sont faux ou incomplets, car ils ne précisent pas le diamètre des canalisations entre les biefs, ni les cotes de niveau des grilles, ni les fils d'eau et surtout nous avons vu apparaître lors de notre visite, dans les grilles de la coulée verte des petits tuyaux bleus de diamètre à priori 60, formant régulation de débit, mais sans qu'il n'y ait de surverse.

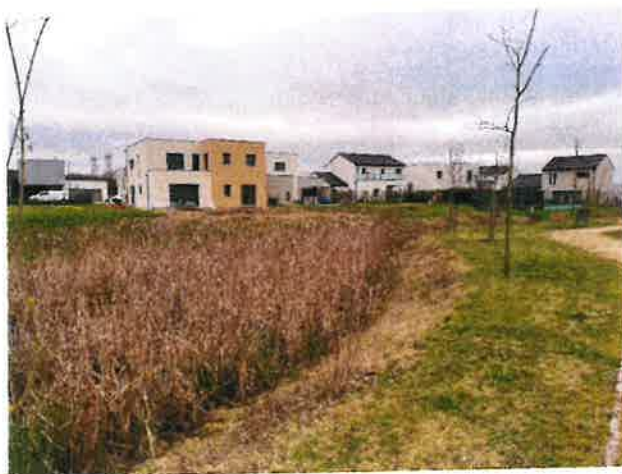
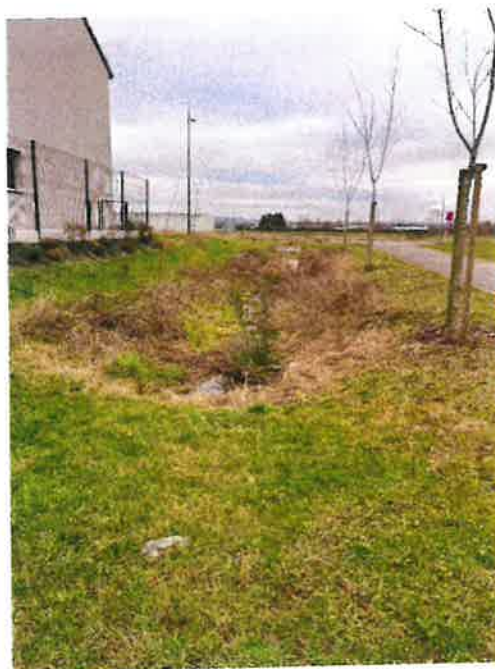
Surverse faite par les riverains

La coulée verte a un aspect très qualitatif dans ses plantations, mais hydrauliquement la réalisation est en grand décalage avec le Dossier Loi sur l'Eau.

Il conviendrait également que les plans de recolement soient complétés par un relevé de géomètre qui permette d'établir le volume de stockage de chacun des biefs de façon à le comparer à l'objectif fixé dans le Dossier Loi sur l'Eau de 409 m<sup>3</sup>, étant entendu qu'en l'état du fonctionnement des SAUL et des apports des parcelles, la coulée verte est évidemment sursollicitée.
